Objekt: Deutsche Oper am Rhein, Heinrich-Heine-Allee 16a in Düsseldorf
A N L A G E I | Fotodokumentationen

A N L A G E I FOTODOKUMENTATI- ONEN

Tabelle I.1: Fotodokumentation der Begehung und Beprobung vom 05.11.2019

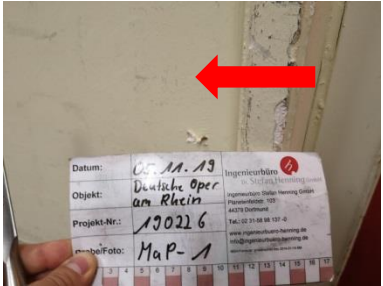
| Probe Nr. | Gebäude, Etage, Raum | Einbausituation | Produkt | Befund | Foto |
|---|---|---|---|--|---|
| 190226-Ma-1 | HG, 4. OG, Raum Z4-5 (Stuhllager) | Wand | Putz (Mischprobe von 3 Stellen) | Spuren von Asbest nachgewiesen Amphibolasbest | |

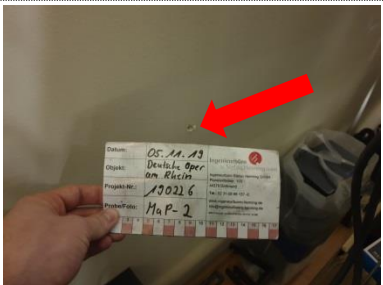
| Probe Nr. | Gebäude, Etage, Raum | Einbausituation | Produkt | Befund | Foto |
|---|---|---|---|--|---|
| 190226-Ma-2 | HG, 4. OG, Raum Z4-4 (Tontechnikraum) | Wand | Putz (Mischprobe von 3 Stellen) | Chrysotilasbest nachgewiesen Asbestmassenanteil ca. 1% bis 5% | |

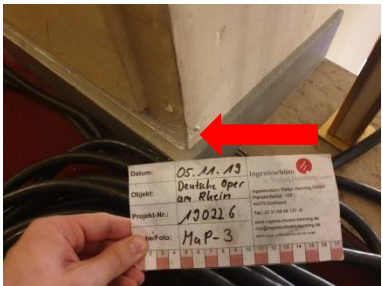
| Probe Nr. | Gebäude, Etage, Raum | Einbausituation | Produkt | Befund | Foto |
|---|---|---|---|--|---|
| 190226-Ma-3 | HG, 4. OG, Flur (Rondell) | Stütze | Putz (Mischprobe von 3 Stellen) | Asbest nicht nachgewiesen | |

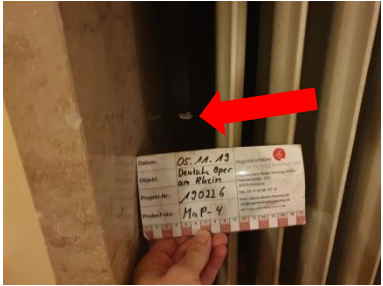
| Probe Nr. | Gebäude, Etage, Raum | Einbausituation | Produkt | Befund | Foto |
|---|---|---|---|--|---|
| 190226-Ma-4 | HG, 4. OG, Flur | Heizkörpernischen | Putz (Mischprobe von 4 Stellen) | Asbest nicht nachgewiesen | |

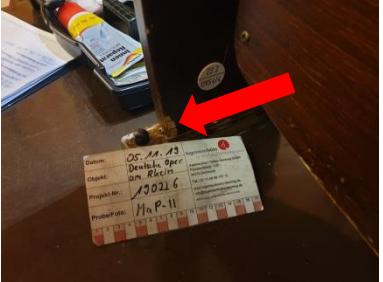
| Probe Nr. | Gebäude, Etage, Raum | Einbausituation | Produkt | Befund | Foto |
|---|---|---|---|--|---|
| 190226-Ma-11 | HG, 4. OG, Zuschauerraum (3. Rang) | Holzstuhl | Holz | PCB ges.: 2,85 mg/kg PCB 118: < 0,10 mg/kg | |

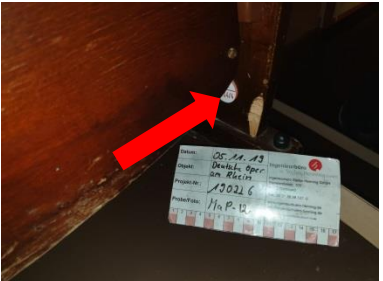
| Probe Nr. | Gebäude, Etage, Raum | Einbausituation | Produkt | Befund | Foto |
|---|---|---|---|--|---|
| 190226-Ma-12 | HG, 4. OG, Zuschauerraum (3. Rang) | Holzstuhl | Holz | PCB ges.: 1,60 mg/kg PCB 118: < 0,10 mg/kg | |

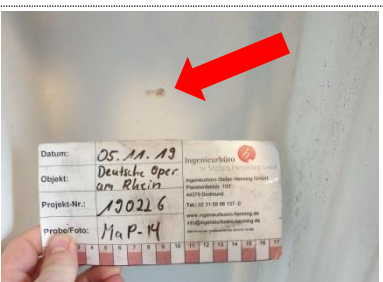
| Probe Nr. | Gebäude, Etage, Raum | Einbausituation | Produkt | Befund | Foto |
|---|---|---|---|--|---|
| 190226-Ma-14 | HG, 4. OG – 3. OG, Treppenhaus (TR13) | Heizkörpernischen | Putz (Mischprobe von 3 Stellen) | Asbest nicht nachgewiesen | |

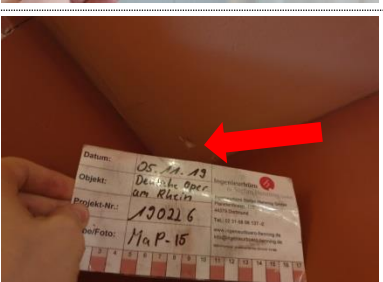
| Probe Nr. | Gebäude, Etage, Raum | Einbausituation | Produkt | Befund | Foto |
|---|---|---|---|--|---|
| 190226-Ma-15 | HG, 1. OG, Zuschauerraum | Decke | Putz (Mischprobe von 3 Stellen) | Asbest nicht nachgewiesen | |

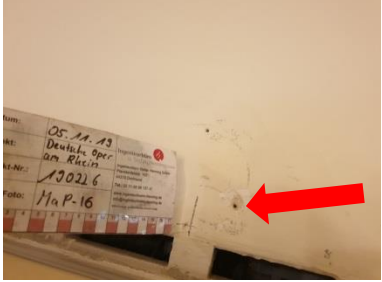
| Probe Nr. | Gebäude, Etage, Raum | Einbausituation | Produkt | Befund | Foto |
|---|---|---|---|---|---|
| 190226-Ma-16 | HG, EG, ZE-Foyer (Eingangsbereich bei Garderobe) | Decke | Putz (Mischprobe von 3 Stellen) | Spuren von Asbest nachgewiesen Amphibolasbest | |

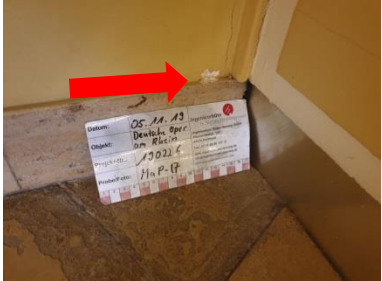
| Probe Nr. | Gebäude, Etage, Raum | Einbausituation | Produkt | Befund | Foto |
|---|---|---|---|---|---|
| 190226-Ma-17 | HG, EG, ZE-Foyer (Eingangsbereich bei Behinderten-WC) | Wand | Putz (Mischprobe von 3 Stellen) | Spuren von Asbest nachgewiesen Amphibolasbest | |

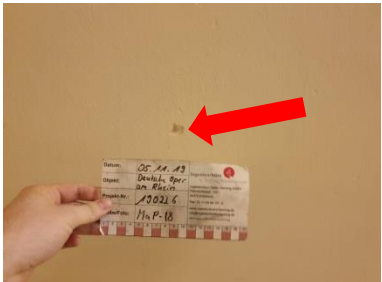
| Probe Nr. | Gebäude, Etage, Raum | Einbausituation | Produkt | Befund | Foto |
|---|---|---|---|---|---|
| 190226-Ma-18 | HG, EG, TR14 (Eingangsbereich Treppenaufgang) | Treppenlauf (Unterseite) | Putz (Mischprobe von 3 Stellen) | Asbest nicht nachgewiesen | |

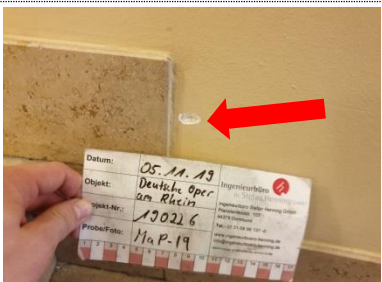
| Probe Nr. | Gebäude, Etage, Raum | Einbausituation | Produkt | Befund | Foto |
|---|---|---|---|---|---|
| 190226-Ma-19 | HG, EG, TR14 (Eingangsbereich Treppenaufgang) | Wand | Putz (Mischprobe von 3 Stellen) | Asbest nicht nachgewiesen | |

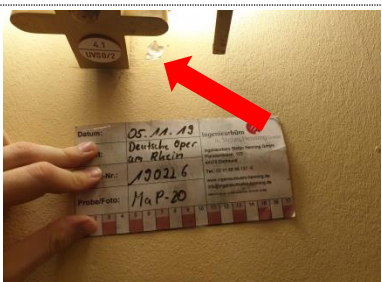
| Probe Nr. | Gebäude, Etage, Raum | Einbausituation | Produkt | Befund | Foto |
|---|---|---|---|---|---|
| 190226-Ma-20 | HG, EG, TR11 (Eingangsbereich Treppenaufgang) | Wand | Putz (Mischprobe von 3 Stellen) | Spuren von Asbest nachgewiesen Amphibolasbest | |

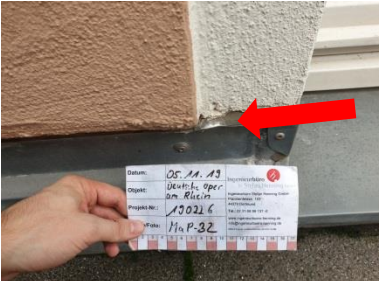
| Probe Nr. | Gebäude, Etage, Raum | Einbausituation | Produkt | Befund | Foto |
|---|---|---|---|---|---|
| 190226-Ma-32 | HG, 1. OG, außen (Fassade) | Wand (Fassade) | Putz (Mischprobe von 3 Stellen) | Asbest nicht nachgewiesen | |

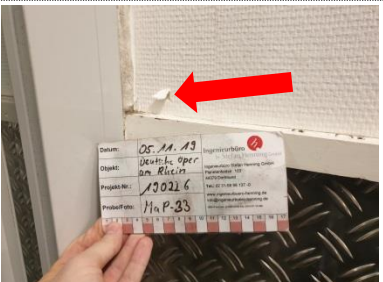
| Probe Nr. | Gebäude, Etage, Raum | Einbausituation | Produkt | Befund | Foto |
|---|---|---|---|---|---|
| 190226-Ma-33 | HG, 1. OG, Flur bei Raum B1.7 | Wand | Putz (Mischprobe von 3 Stellen) | Asbest nicht nachgewiesen | |

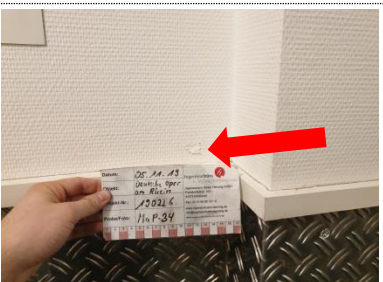
| Probe Nr. | Gebäude, Etage, Raum | Einbausituation | Produkt | Befund | Foto |
|---|---|---|---|---|---|
| 190226-Ma-34 | HG, 1. OG, Flur bei Raum B1.9 | Wand | Putz (Mischprobe von 3 Stellen) | Asbest nicht nachgewiesen | |

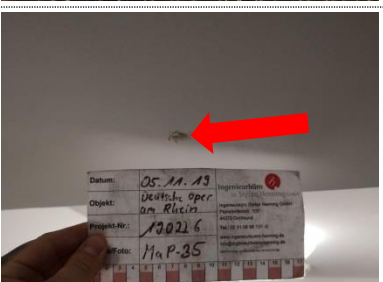
| Probe Nr. | Gebäude, Etage, Raum | Einbausituation | Produkt | Befund | Foto |
|---|---|---|---|---|---|
| 190226-Ma-35 | HG, 1. OG, Flur bei Raum B1.7 | Decke (Unterzug) | Putz (Mischprobe von 3 Stellen) | Asbest nicht nachgewiesen | |

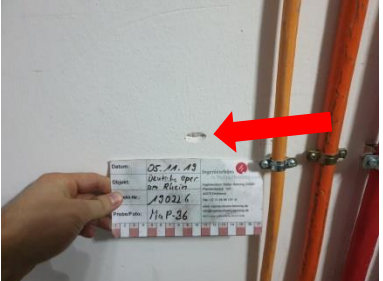
| Probe Nr. | Gebäude, Etage, Raum | Einbausituation | Produkt | Befund | Foto |
|---|---|--|---|--|---|
| 190226-Ma-36 | HG, EG, Raum BE-1 (BMZ) | Wand | Putz (Mischprobe von 3 Stellen) | Asbest nicht nachgewiesen | |

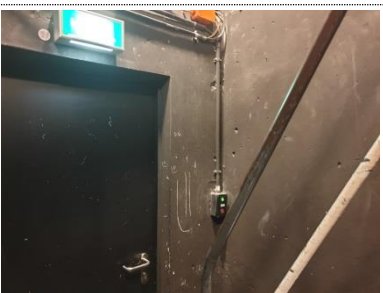
| Probe Nr. | Gebäude, Etage, Raum | Einbausituation | Produkt | Befund | Foto |
|---|---|--|---|--|---|
| ohne Beprobung | gesamtes Gebäude | FH-Tür, | Asbestpappe im inneren der Tür | schwach gebundenes Asbest (visuelle Einstufung) | |

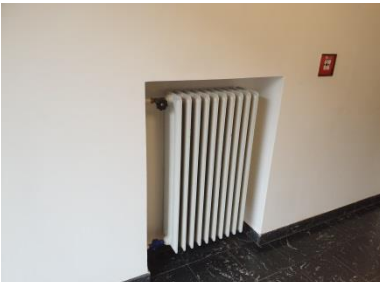
| Probe Nr. | Gebäude, Etage, Raum | Einbausituation | Produkt | Befund | Foto |
|---|---|--|---|--|---|
| ohne Beprobung | gesamtes Gebäude | Dichtung zwischen den einzelnen Segmenten von Rippenheizkörper | Asbestpappe | schwach gebundenes Asbest (visuelle Einstufung) | |

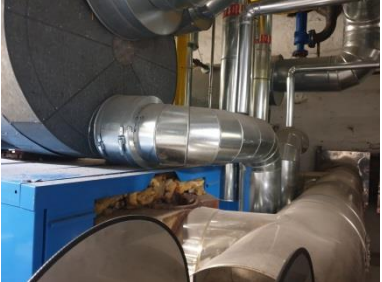
| Probe Nr. | Gebäude, Etage, Raum | Einbausituation | Produkt | Befund | Foto |
|---|---|---|---|--|---|
| ohne Beprobung | HG, KG, Raum BK-11 (Heizraum) | Heizkessel | KMF-haltige Isolierung | K2-Stoff (krebs-erzeugend) (visuelle Einstufung) | |
